## Viaduct in A13 bij Rotterdam

## Ervaringen met PS-hardschuim in overgangsconstructies

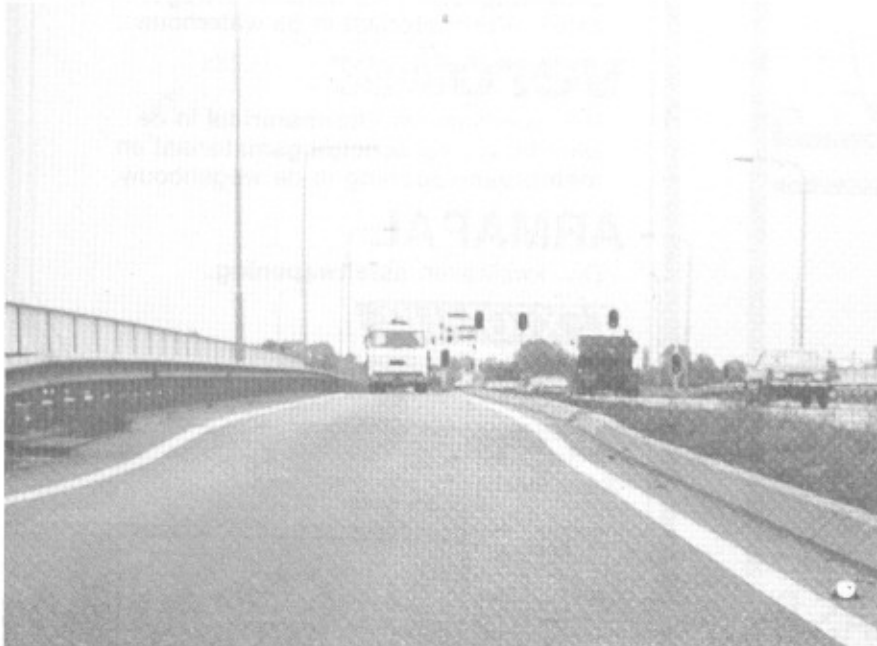
1. Waar een weg aansluit op een kunstwerk ontstaan dikwijls drempelvormige verhogingen in het langspanprofiel.

zettingsgevoelige gebieden vrijwel altijd gefundeerd op de vaste grondslag, en zakken dus niet mee met de aansluitende weggedeelten. Hierdoor ontstaan drempelvormige verhogingen in het langspanprofiel van de weg die op den duur hinderlijk of zelfs gevaarlijk worden voor het verkeer, hoewel deze overgangen goeddeels worden afgevlakt door stootplaten. Figuur 1 geeft een voorbeeld van een dergelijke situatie.
